CITROËN Traction Avant

Brandstofpomp schoonmaken / reparatie:

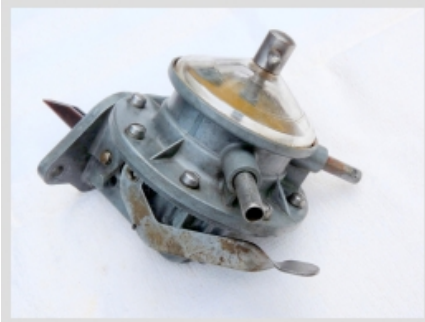
Een complete SEV pomp schoongemaakt klaar voor de reparatie of controle. De inlaat- en uitlaataansluiting is voor benzineslang bedoeld. Gebruik hiervoor nooit een vaste koperen leiding dat is trouwens ook niet origineel. Dit voor de eventuele fanaten onder ons!

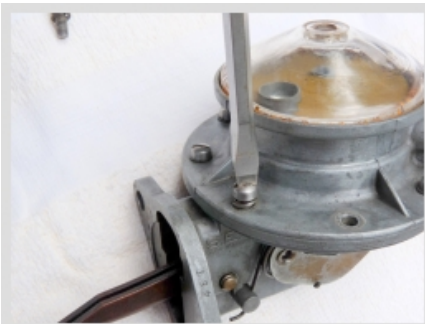
We kunnen nu de schroeven verwijderen.

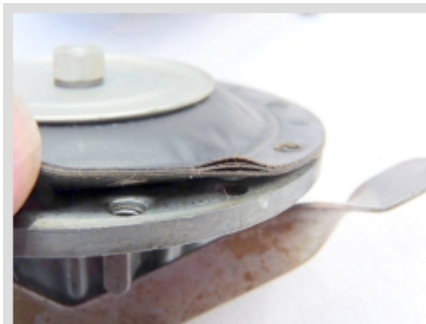
Het membraam is opgebouwd uit meerdere lagen "rubber" om een zekere duurzaamheid en betrouwbaarheid te bewerkstelligen.

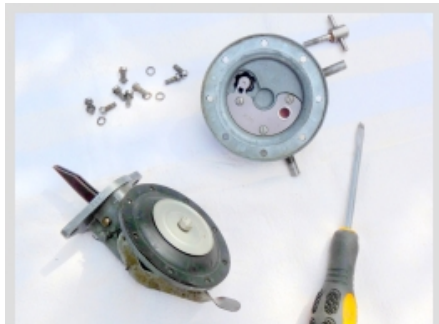
De pomp bestaat nu uit twee delen waarbij in het bovenste deel de klepjes huisvesten. Let op eventuele scheurtjes in het membraam materiaal.

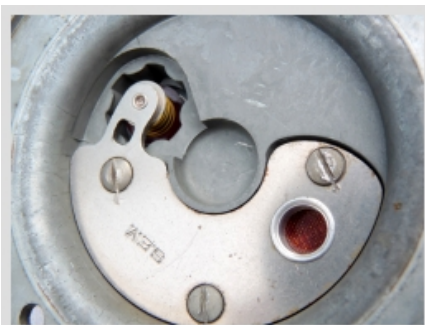
De klepjes worden op hun plaats gehouden door een afdekplaatje. Deze is vastgezet met drie schroefjes.

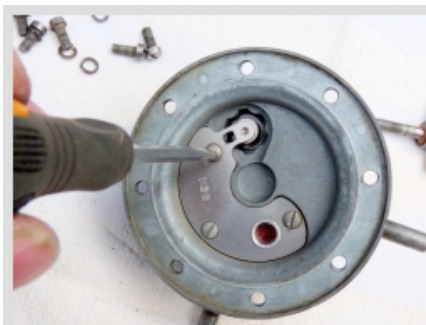
De schroefjes zijn van oorsprong geborgd en het is belangrijk hier een passende schroevendraaier voor te gebruiken.

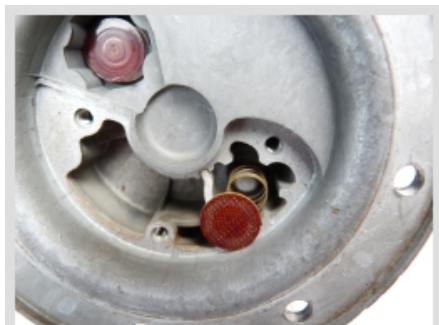
Hier zien we de zuig- en perskamer van de brandstofpomp met de klepjes en veertjes. De klepjes mogen geen beschadigingen hebben. Beschadigde klepjes kun je vervangen door nieuwe of eventueel vervangen door zelfgemaakte van ander materiaal, mits dit benzinebestendig is.

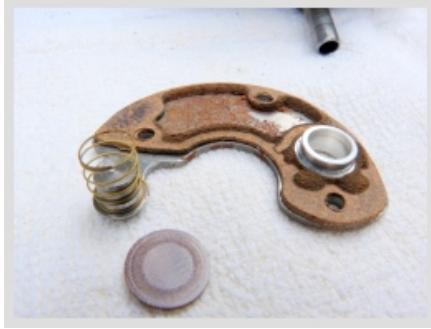
Voor het afdekplaatje is een pakking gebruikt die goed moet afdichten. Let ook op de bus rechts waar het klepje op komt te liggen, dat deze corrosievrij en vlak is.

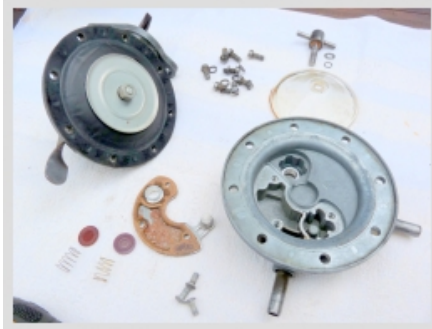
De complete brandstofpomp hier uit elkaar genomen. Dit type pomp is vrij robuust en geeft in de praktijk weinig klachten.

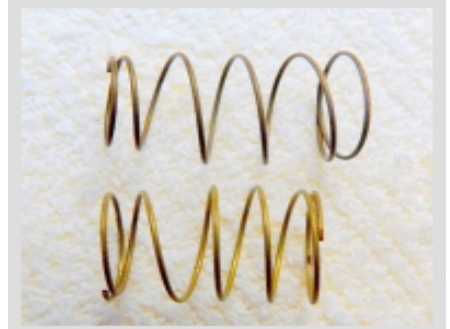
De veertjes kunnen te weinig veerkracht bezitten. In dat geval de veertjes iets uittrekken zoals op de bovenste foto te zien is.

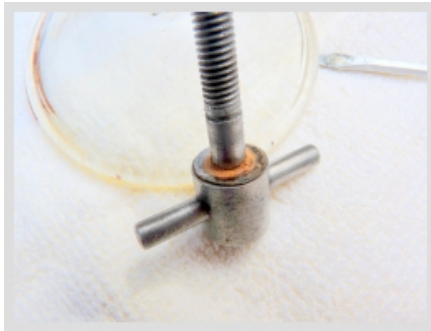
Onder de bevestigingschroef van de glazen deksel bevindt zich een fiber ringetje die op de foto praktisch verdwenen is. Valse lucht aanzuigen kan het gevolg zijn.

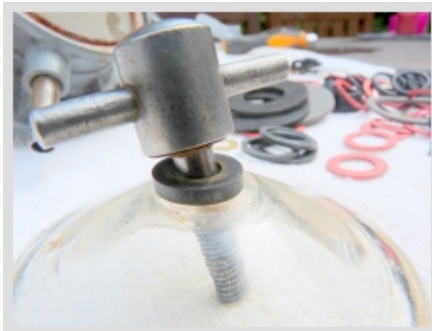
In de meeste doehetzelf-zaken vinden we een assortiment ringetjes voor vele toepassingen. Een passend ringetje is dan zo gevonden.

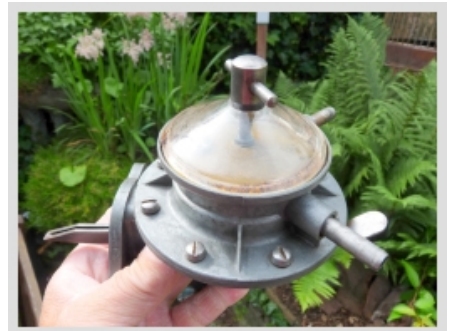
De brandstofpomp weer compleet in elkaar gezet en is dan bijna klaar voor gebruik. Voor het zover is moet nog een bruikbaarheidstest gedaan worden.

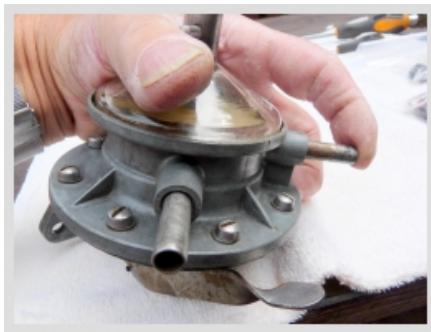
Als laatste handeling een bruikbaarheidstest.

De bruikbaarheidstest bestaat uit een aantal handelingen om te zien of hij daadwerkelijk brandstof op kan zuigen of pompen. hiervoor moeten we de hefboom een aantal malen bewegen terwijl we één opening met de vinger afsluiten. Na deze handeling de vinger verwijderen en moeten we direct hierna een zuigend of een blazend geluid horen. Wanneer dit niet overtuigend overkomt kunnen we dit ook met een vloeistof testen waarbij we beter petroleum of lampenolie kunnen gebruiken dan benzine. (minder brandgevaarlijk). Het zuiggedeelte onderdompelen in de vloeistof en nogmaals de hefboom bedienen. Let wel dat wanneer de pompfunctie in orde is de vloeistof met kracht uit de uitlaatopening kan komen!
